HISTORIA I ARCHITEKTURA BRAMY ŻAGAŃSKIEJ W SZPROTAWIE (01)

Historia i architektura

BRAMY ŻAGAŃSKIEJ

w Szprotawie

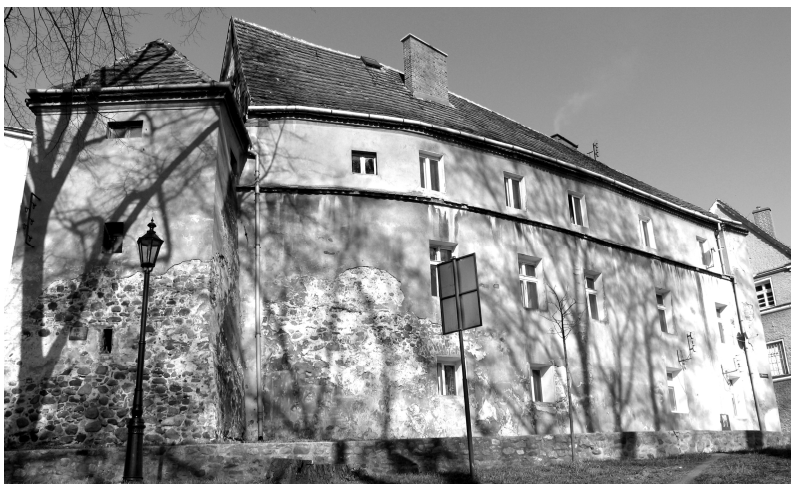
Baszta (Weichhaus) i fragment muru obronnego w Szprotawie, po zachodniej stronie Bramy Żagańskiej, sprzężone z budownictwem mieszkaniowym, zdjęcie współczesne (fot. M.Boryna).

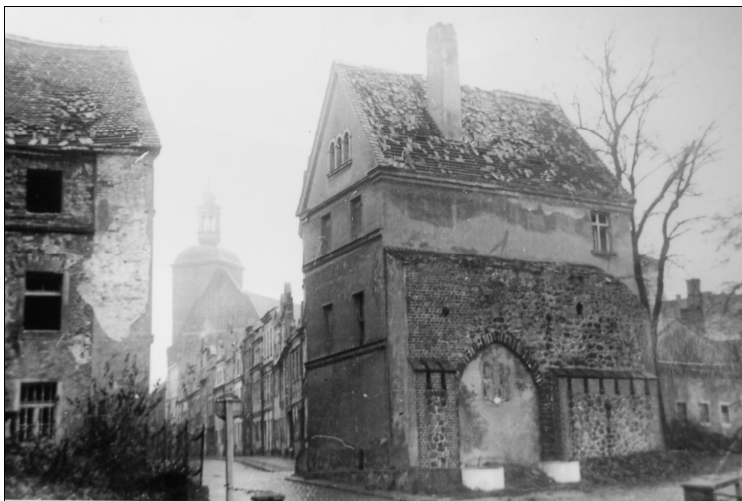
Zdewastowana Brama Żagańska w Szprotawie w pierwszych latach po II Wojnie Światowej. Pośrodku elewacji południowej wyrosła brzoza, a pod kalenicą zaczął odpadać tynk.

Unikatowe zdjęcia z lat 50. ukazują mocno zdewastowaną Bramę Żagańską, z praktycznie nieistniejącym dachem, odpadającym tynkiem, a nawet brzożą wrośniętą w południową elewację budynku. W opracowaniu Anety Borkowskiej pt. „Dzieje Archiwum Państwowego w Zielonej Górze” odnajdujemy informację, że w 1962 roku Bramę wyremontowano (cyt. odbudowano) z przeznaczeniem na archiwum. Powiatowe Archiwum Państwowe otrzymało tenże budynek w 1963 roku. Organizacją PAP w Szprotawie zajął się już w 1952 roku znany wielu szprotawianom Longin Milczarek, to było wtedy jedno z dwóch, obok Gorzowa Wlkp., archiwów państwowych w województwie zielonogórskim, ulokowane w dwóch małych pomieszczeniach ratusza.

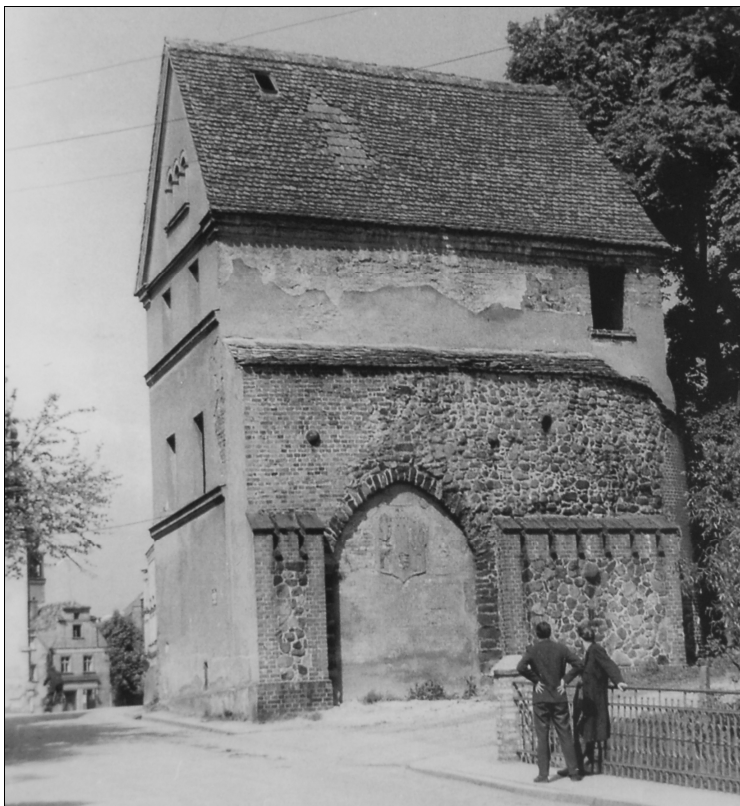
Brama Żagańska w Szprotawie w 1962 roku doczekała się remontu, celem organizacji archiwum państwowego.

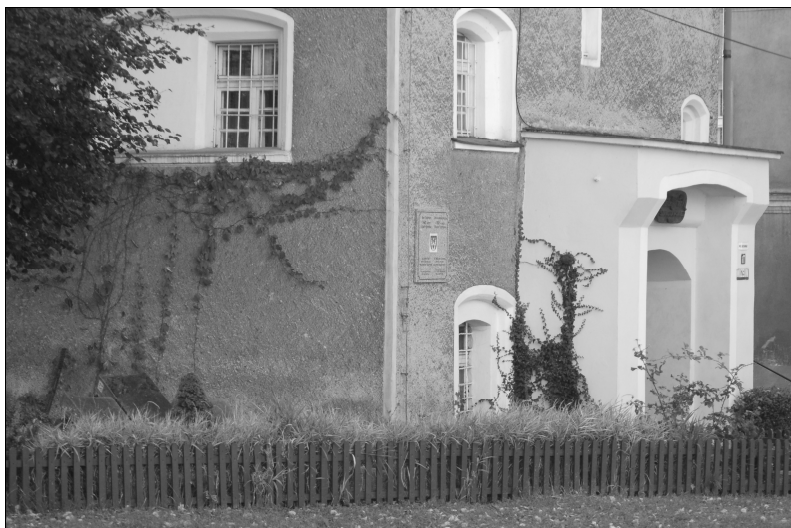
*Brama Żagańska w Szprotawie od północnego-wschodu,
zdjęcie współczesne (fot. M.Boryna).*

Aktualnie jest to budynek wolnostojący o korpusie prostopadłościanu, murowany z kamienia, częściowo z cegły. Posiada dwie kondygnacje oraz wysokie poddasze, podpiwniczony. Ustawiony jest kalenicowo względem ulicy Sądowej, szczytowo zaś względem ulicy Świerczewskiego. Budynek na rzucie prostokątnym o dłuższej osi wyprowadzonej wzdłuż kierunku wschód-zachód. Przykryty jest dwuspadowym dachem siodłowym. Dach jest pokryty ceramiczną dachówką (podwójna karpiówka w tzw. koronkę). W części zachodniej dachu znajduje się murowany komin, ława kominiarska oraz wylaz.

Elewacja północna przekształcona została w XVI/XVII wieku. Ściana pokryta jest tzw. barankiem. Wejście do budynku znajduje się w narożniku strony zachodniej, po schodach jednobiegowych. Drzwi wejściowe są jednoskrzydłowe w konstrukcji ramowo-płycinowej. Nad tymi drzwiami znajduje się zablendowane okienko. Jest to niewielkie okno prostokątne, zamknięte górą łukiem odcinkowym o mocno rozglifionych uskokowo ościeżach. Wejście do piwnicy zostało ujęte formą portalu w formie przybudówki przykrytej daszkiem pulpitowym. Nad drzwiami do piwnicy zablendowane okienko prostokątne, stojące. W elewacji przepruto cztery okna. We wschodnim narożniku na wysokości wejścia do piwnicy przepruto jedno okno. Kolejne znajduje się w pierwszej kondygnacji. Natomiast w drugiej kondygnacji przepruto dwa okna. Elewacja posiada profilowany gzyms koronujący.

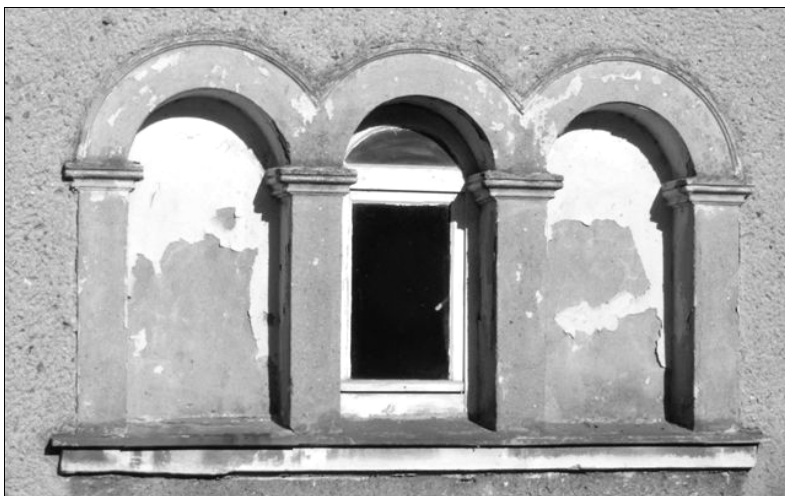
*Triforium z połowy XIX wieku na zachodniej elewacji
Bramy Żagańskiej w Szprotawie, zdjęcie współczesne (fot. M.Boryna).*

Elewacja zachodnia pokryta także tzw. barankiem, została przekształcona w XIX wieku. Występują tu gzymsy kordonowe. Dwie osie okienne, w partii szczytowej triforium - przeprute okno i flankowanie po bokach dwiema blendami. Posiada ono obramienie w postaci pilastrów z kapitelami doryckimi, na których oparta została potrójna arkada o wykroju łuku pełnego. Długość u podstawy tej elewacji wynosi 925 cm, z czego 176 cm stanowi wolna przestrzeń i mur obronny. Przed II Wojną Światową na najniższej kondygnacji znajdowały się dwa okna.

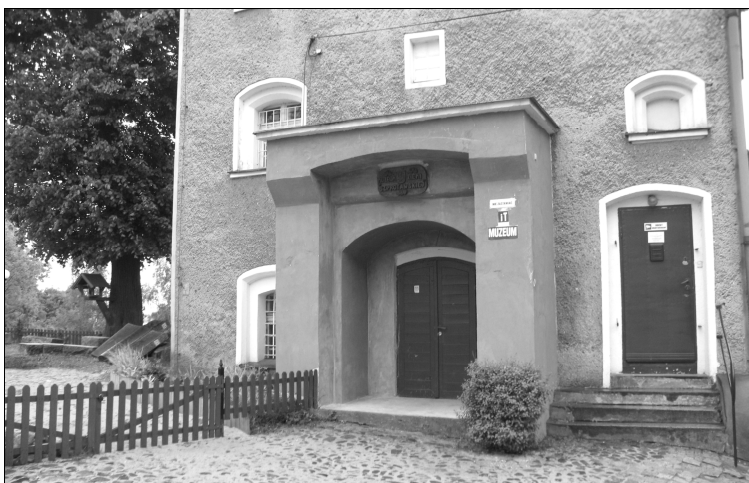
*Brama Żagańska w Szprotawie od strony północnej,
zdjęcie współczesne (fot. M.Boryna).*

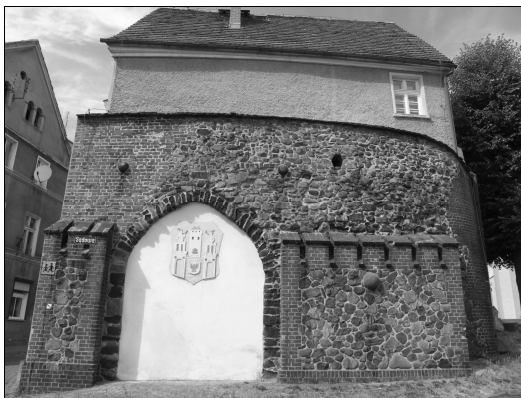
*Brama Żagańska w Szprotawie od strony południowej,
zdjęcie współczesne (fot. M. Boryna).*

Dolne partie elewacji południowej przesłania obecnie fragment muru obronnego, zbudowanego z rudy darniowej, kamienia polnego i cegły gotyckiej. Znajduje się tu też wyeksponowany herb miasta. Długość u podstawy owej elewacji wynosi 1150 cm. W XX wieku dobudowano pseudoblanki z cegły, ze spływami pulpitowymi. Budulcem był także kamień łupany. Jedyne okno przepartu przy

narożniku wschodnim. Gzyms koronujący. W połowie wysokości elewacji znajdują się dwie kule pochodzące z oblężenia węgierskiego z 1488 roku (Matuszkiewicz). Jedna jest też wkomponowana w mur z kamienia łupanego. Zostały wmurowane na początku XX wieku, o czym już wspomniano. Od strony wschodniej przy kuli znajduje się owalny otwór (niegdyś prostokątny pionowy). Za nim znajduje się wolna przestrzeń, częściowo zasypana gruzem. Elewacja południowa ma kształt półokrągły.

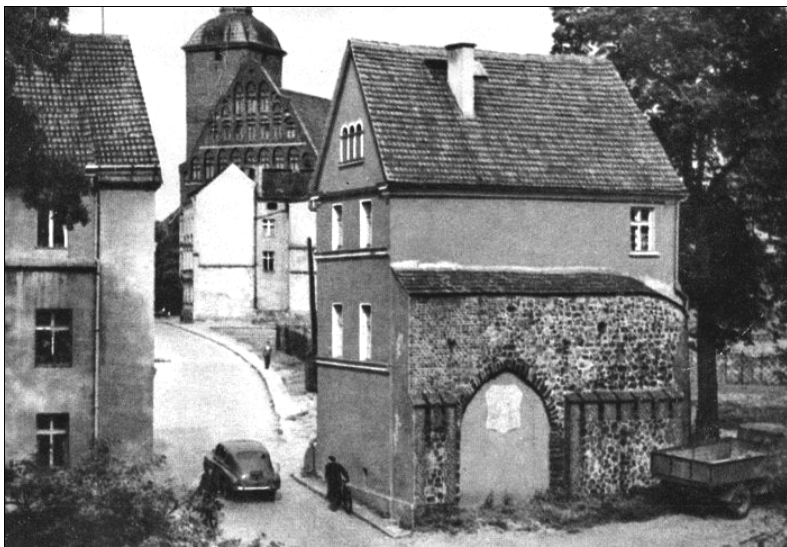
Brama Żagańska w Szprotawie po remoncie w latach 60. XX wieku.
